FACULTAD DE INGENIERÍA
ESCUELA PROFESIONAL DE INGENIERÍA CIVIL

“Evaluaciones patológicas de la construcción y tratamientos técnicos en los colegios nacionales del sector Pamplona Alta del distrito San Juan de Miraflores, Lima 2017”

TESIS PARA OBTENER EL TÍTULO PROFESIONAL DE
INGENIERO CIVIL

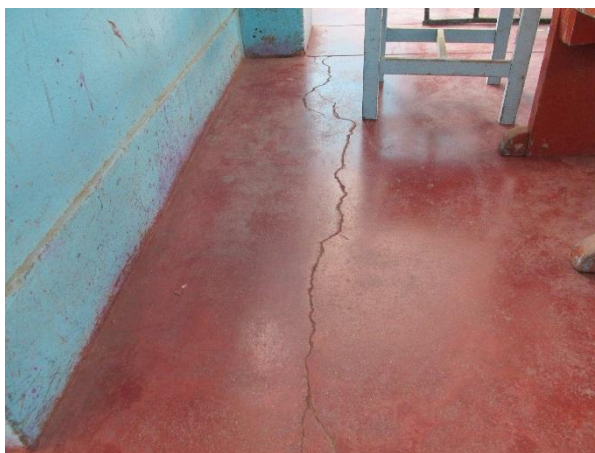
Figura 19. Grieta en piso de aula. *Fuente:* Elaboración propia

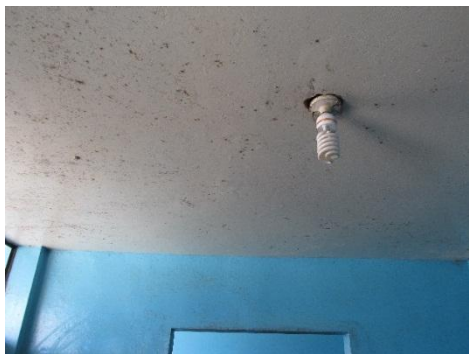
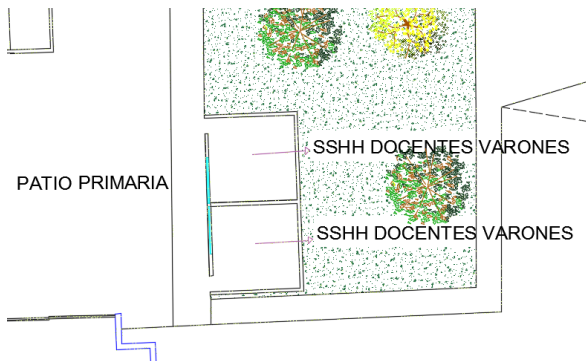
Ficha Técnica Nro. 1	
Tratamiento: Presencia de humedad (Hongos y moho) en techos de SSHH	
Uso original: Colegio nacional.	
Daño:	Lugar:

Descripción: <ul style="list-style-type: none"> • Presencia de Humedad (Hongos y Moho) en techos de SSHH Origen: <ul style="list-style-type: none"> • Humedad por condensación superficial. • Evaporación de agua que se produce en el SSHH. • Acabados superficiales de elevada porosidad con gran capacidad de absorción del vapor de agua. Predicción: <ul style="list-style-type: none"> • Aumento de la presencia de hongos en los techos y desprendimiento de la pintura. • Enfermedades respiratorias y alergia a los alumnos del centro educativo Procedimiento de solución: <ul style="list-style-type: none"> • Lijaremos suavemente la superficie hasta obtener una superficie limpia y firme con una lija de pared Nro. 100. • La superficie del techo deberá estar perfectamente limpia, totalmente libre de pinturas, grasa, aceites, empastado, hongos, eflorescencia salinas y polvos. • Para el tratamiento es recomendable usar aditivos, en este caso usaremos Igol Sellamuro, (Es un revestimiento impermeabilizante de forma pasta color blanco invierno de alto contenido de sólidos, en base a resina sintética). • Homogenizar el producto antes de aplicar, aplicaremos 2 manos con brocha. <ul style="list-style-type: none"> ✓ La primera capa se debe aplicar de forma circular de tal modo que cubra todas las imperfecciones y los poros de las superficies. ✓ Después de que la primera mano haya secado de 1 a 2 horas se aplica la segunda mano con rodillo de manera tradicional. ✓ Como mínimo dejar secar 12 horas a Igol Sellamuro para poder empastar y luego pintar el techo.

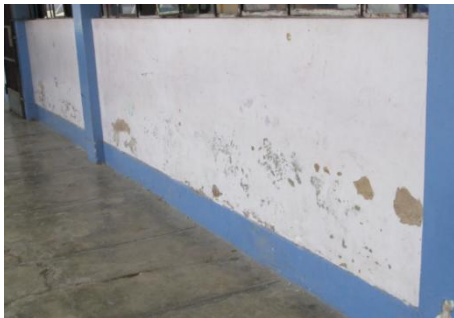
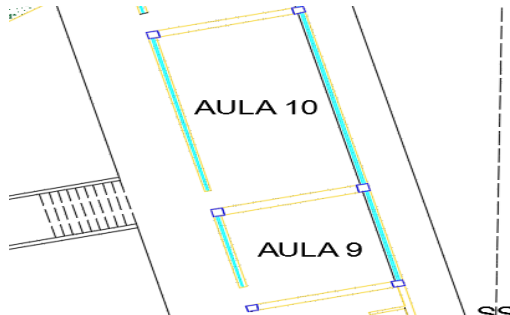
Ficha Técnica Nro. 2	
Tratamiento: Desprendimiento de pintura y presencia de eflorescencia salina o salitre.	
Uso original: Colegio nacional.	
Daño:	Lugar:

<p>Descripción:</p> <ul style="list-style-type: none"> • Desprendimiento de pintura y presencia de eflorescencia salina o salitre. <p>Origen:</p> <ul style="list-style-type: none"> • No le dieron mantenimiento. • Muro en contacto con la humedad de lluvia, cimiento en contacto con alto contenido de sulfatos. • Eflorescencia por condensación Higroscópica. <p>Predicción:</p> <ul style="list-style-type: none"> • Mayor desprendimiento de la pintura. • Aumento de eflorescencia en el muro. <p>Procedimiento de solución:</p> <ul style="list-style-type: none"> • Limpiaremos la superficie en seco retirando con una espátula o una escobilla toda formación de salitre y la pintura desprendida hasta poder llegar a la pared o tarrajeo, siempre se aconseja limpiar hasta 50cm más allá del área dañada o afectada. • Lijar la superficie del tarrajeo con una lija de pared y pasar una escobilla de cerdas de plástico para quitar el polvo de la superficie. • Procederemos a lavar la superficie con CHEMA CLEAN MULTIUSO (Es un limpiador multiuso a base de ácidos que remueve grasa, polvos, hongos y todo tipo de suciedad que se forman cerámicos, pisos y superficies porosas, no emana olores tóxicos, es muy útil para superficies con salitre, se diluye en agua), será diluido 1 a 1 en agua para su aplicación. • Luego procederemos a enjuagar con abundante agua limpia y dejaremos secar por 48 horas como mínimo. • Para este tratamiento se recomienda usar aditivos, en este caso usaremos un impermeabilizante antisalitre CHEMA TOP ANTISALITRE TIPO PINTURA (Que es un recubrimiento líquido al solvente formulado a base de polímeros acrílicos de alta resistencia a la humedad y al salitre, se usa como fondo para proteger superficies con problemas de salitre y humedad, la película que se forma es muy resistente e impermeable el cual evita un posterior deterioro de la superficie y desprendimiento de la pintura). <ul style="list-style-type: none"> ✓ La superficie deberá estar completamente seca antes de aplicar el producto. ✓ Homogenizar antes de aplicar el aditivo. ✓ Aplicar una mano sin diluir CHEMA TOP ANTISALITRE TIPO PINTURA con brocha o rodillo y dejar secar por 2 horas. Luego aplicar una segunda mano, dejar secar por 2 a 3 horas. ✓ Pintar la superficie tratada con látex o esmalte cuando la superficie esté completamente seca. <p>Sugerencia:</p> <ul style="list-style-type: none"> • Se realizó un análisis Físico-Químico el cual determinó que el suelo contiene un alto contenido de sulfatos, es por esto que se debió usar cemento Tipo V + Puzolana para los cimientos, sobrecimientos y asentado de muro en este centro educativo. • Los requisitos para concretos expuestos a soluciones que contienen sulfatos, se determinó mediante: <ul style="list-style-type: none"> ✓ Reglamento Nacional de Edificaciones: Norma E.060 (Tabla 4.4).

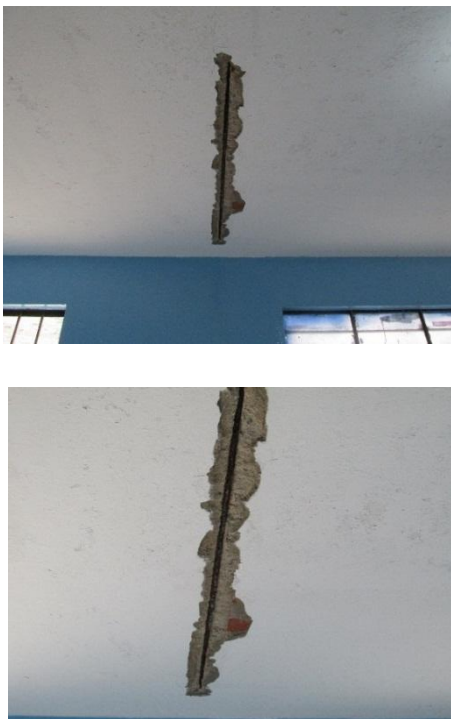
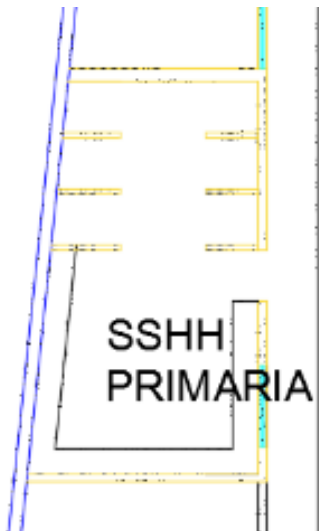
Ficha Técnica Nro. 5	
Tratamiento: Corrosión de acero y desprendimiento de concreto en vigueta.	
Uso original: Colegio nacional.	
Daño:	Lugar:

Descripción: <ul style="list-style-type: none"> • Corrosión en el acero positivo de vigueta en techo del SSHH. • Desprendimiento del concreto en vigueta de techo del SSHH. Origen: <ul style="list-style-type: none"> • Corrosión por oxidación • Corrosión por aireación diferencial. • Desprendimiento del concreto por la formación de óxido que genera la pérdida de adherencia entre el acero y el concreto. Predicción: <ul style="list-style-type: none"> • Reducción de la capacidad resistente del acero como resultado de la sección transversal. • Mayor deterioro del concreto. • Posible colapso de la estructura. Procedimiento de solución: <ul style="list-style-type: none"> • Limpieza profunda del elemento, no permitir la permanencia de restos de óxido en el acero, se puede limpiar mediante: <ul style="list-style-type: none"> ✓ Un buen cepillado (Cepillo de acero). ✓ Chorreado (Consiste en una proyección de arena silíceo, viruta de acero o granalla de polvo). ✓ Decapado químico (Inhibidor de la corrosión que tiene la propiedad de descomponer el óxido metálico mediante su aplicación). • En este caso usaremos el decapado químico, usaremos REMOVEDOR DE ÓXIDO “Z” (Es un producto elaborado a base de tensoactivos y ácidos orgánicos eficaces contra la grasa y el óxido de las superficies metálicas). <ul style="list-style-type: none"> ✓ Es de consistencia líquida. ✓ Diluir REMOVEDOR DE ÓXIDO “Z” 1 volumen y 2 volúmenes de agua. ✓ Rociar el removedor de óxido durante 10 a 15 minutos y luego frotar con un paño húmedo con el mismo producto para que la superficie quede completamente limpia. ✓ Dejar secar totalmente.

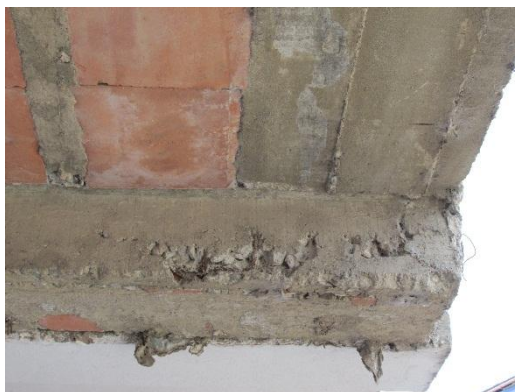
Figura 33: Acero expuesto en viga. *Fuente:* Elaboración propia

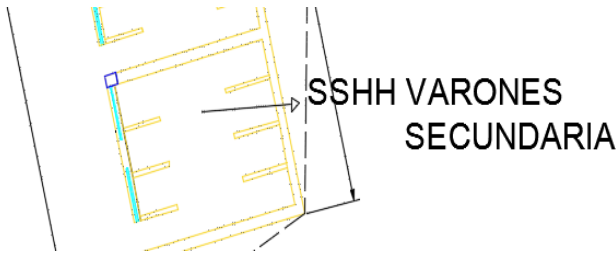
Ficha Técnica Nro. 6	
Tratamiento: Corrosión del acero y desprendimiento del concreto.	
Uso original: Colegio nacional.	
Daño:	Lugar:

Descripción <ul style="list-style-type: none"> • Corrosión del acero y desprendimiento del concreto. Origen: <ul style="list-style-type: none"> • Concreto de baja resistencia por ende permeable • Concreto con agregados alto en sales cloruros y sulfatos • Al corroerse el acero aumenta el volumen hasta en un 10% y comienza a destruir el concreto desde adentro. • Muro en contacto con la humedad de lluvia, cimiento en contacto con alto contenido de sulfatos. Predicción: <ul style="list-style-type: none"> • Aumento de eflorescencia en el techo. • Reducción de la capacidad resistente del acero como resultado de la sección transversal. • Mayor deterioro del concreto. • Posible colapso de la estructura. Procedimiento de solución: <ul style="list-style-type: none"> • Liberar toda el área dañada (picado del concreto hasta encontrar partes macizas). • Quitar toda parte oxidada del acero y recubrir. <ul style="list-style-type: none"> ✓ • Si el acero está demasiado dañado se tendrá que re emplazar por otro. • Limpieza profunda del elemento, no permitir la permanencia de restos de óxido en el acero, se puede limpiar mediante: <ul style="list-style-type: none"> ✓ Un buen cepillado (Cepillo de acero). ✓ Chorreado (Consiste en una proyección de arena silícea, viruta de acero o granalla de polvo). ✓ Decapado químico (Inhibidor de la corrosión que tiene la propiedad de descomponer el óxido metálico mediante su aplicación). • En este caso usaremos el decapado químico, usaremos REMOVEDOR DE ÓXIDO “Z” (Es un producto elaborado a base de tensoactivos y ácidos orgánicos eficaces contra la grasa y el óxido de las superficies metálicas). <ul style="list-style-type: none"> ✓ Es de consistencia líquida. ✓ Diluir REMOVEDOR DE OXIDO “Z” 1 volumen y 2 volúmenes de agua. ✓ Rociar el removedor de óxido durante 10 a 15 minutos y luego frotar con un paño húmedo con el mismo producto para que la superficie quede completamente limpia. ✓ Dejar secar totalmente. • Se aplicará un epóxico “Z” PRIMER es un anticorrosivo que cura formando una película dura y lisa con una excelente resistencia a la corrosión debajo del recubrimiento, recomendado para la protección del acero estructural. <ul style="list-style-type: none"> ✓ Mezclar las partes A y B de “Z” PRIMER. ✓ Diluir con 25%% en volumen con THINNER Z N° 15. ✓ Es recomendable aplicar dos capas de “Z” PRIMER para obtener un espesor recomendado de película seca. • Para el recubrimiento del concreto se usara primero un epóxido que unirá concreto nuevo con antiguo Sikadur32 esto evitara que se formen juntas frías y recubrirá el acero.

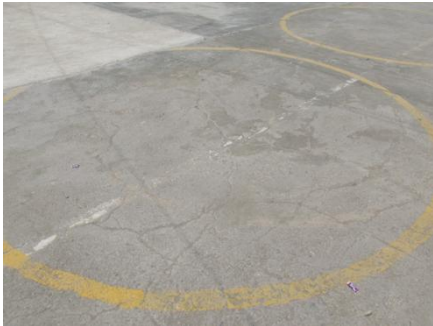
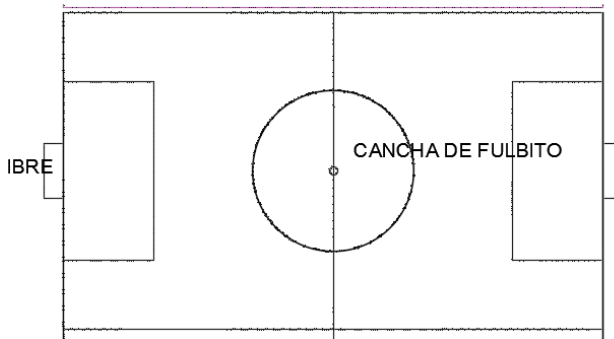
Ficha Técnica Nro. 7	
Tratamiento: Desgaste de pisos.	
Uso original: Colegio nacional.	
Daño:	Lugar:

<p>Descripción:</p> <ul style="list-style-type: none"> • Desgaste de pisos. <p>Origen:</p> <ul style="list-style-type: none"> • Concreto no resistente a la abrasión • Suelo con no muy buena compactación. <p>Predicción:</p> <ul style="list-style-type: none"> • Desgaste mayor de piso por ende sería un piso inservible para el uso deportivo y recreativo. <p>Procedimiento de solución:</p> <ul style="list-style-type: none"> • Retirar todas las partes dañadas con moladora y disco de copa creando una profundidad de hasta un mínimo de 5 mm. • Limpieza de todas las partes sueltas en el concreto que puedan impedir la normal adherencia del producto. • Recubrir con un puente de adherencia que unirá concreto nuevo con concreto antiguo usando • Para el recubrimiento del concreto se usara primero un epóxico que unirá concreto nuevo con antiguo Sikadur32 esto evitara que se formen juntas frías y recubrirá el acero. <ul style="list-style-type: none"> ✓ Sikadur32 es un producto bi componente de base de resinas epóxicas seleccionadas, libre de solventes. • Recubrir con un Sika floor level 30 (Es un mortero autonivelante cementicio fluido, monocomponente con aditivos especiales y agregados inertes de granulometría controlada, de fraguado rápido para nivelar y alisar las superficies de concreto interiores y exteriores. Se puede usar como capa final para proporcionar protección mecánica o química. <ul style="list-style-type: none"> ✓ La superficie debe estar limpia y libre de contaminantes. ✓ Todos los materiales sueltos o mal adheridos deberán ser eliminados antes de aplicar. ✓ La superficie debe estar humedecida a saturación evitando su empozamiento. ✓ Mezclar el polvo seco con agua limpia. Se usarán 6 litros de agua por bolsa de producto (25kg). ✓ Agregar o aplicar la mezcla a la superficie preparada y extenderla hasta alcanzar el espesor requerido y nivelar ✓ Después de 2 horas ya se puede transitar sobre el piso.

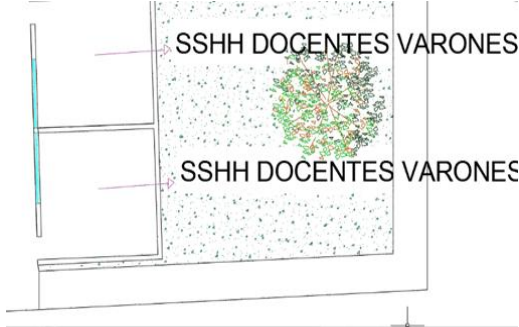
Ficha Técnica Nro.8	
Tratamiento: Desprendimiento del concreto y tarrajeo en techo.	
Uso original: Colegio nacional.	
Daño:	Lugar:

<p>Descripción:</p> <ul style="list-style-type: none"> • Desprendimiento del concreto y tarrajeo en techo. <p>Origen:</p> <ul style="list-style-type: none"> • Concreto de baja resistencia por ende permeable • Concreto con agregados alto en sales cloruros y sulfatos • Al corroerse el acero aumenta el volumen hasta en un 10% y comienza a destruir el concreto desde adentro. • Techo en contacto con la humedad de lluvia. <p>Predicción:</p> <ul style="list-style-type: none"> • .Desprendimiento total del concreto superior de losa y exposición del acero. • Ingreso de humedad por los poros del concreto generando la corrosión del acero. <p>Procedimiento de solución:</p> <ul style="list-style-type: none"> • Liberar toda el área dañada (picado del concreto hasta encontrar partes macizas). • Quitar toda parte oxidada del acero y recubrir. • Si el acero está demasiado dañado se tendrá que reemplazar por otro. • Sí el acero se puede reparar tendremos que remover el óxido, aplicaremos un aditivo REMOVEDOR DE OXIDO que es un producto líquido incoloro a base de ácidos y tensoactivos ideales para remover las partes oxidadas de elementos metálicos <ul style="list-style-type: none"> ✓ Diluir el producto con 4 partes de agua en un recipiente que sea de plástico. ✓ Aplicar con una brocha sobre el fierro o metal oxidado. ✓ Remover o limpiar las partes oxidadas con un trapo o una lija húmeda. ✓ Cuando ya no haya presencia de óxido se limpiará con un paño húmedo o lavar con abundante agua. ✓ Dejar secar. • Aplicar Sika Top – Armatec 108 (Recubrimiento protector, cementicio, modificado con resina acrílica, de dos componentes, con inhibidor de corrosión que impide la oxidación del acero de refuerzo) sobre el acero limpio y sin corrosión por medio de brocha o rodillo. <ul style="list-style-type: none"> ✓ Después de 6 horas de aplicar la primera mano se puede aplicar la segunda mano. • Para el recubrimiento del concreto se usara primero un epóxico que unirá concreto nuevo con antiguo Sikadur32 esto evitara que se formen juntas frías y recubrirá el acero. <ul style="list-style-type: none"> ✓ Sikadur32 es un producto bi componente de base de resinas epóxicas seleccionadas, libre de solventes. • Luego de la aplicación del producto se encofrara y se revestirá con un mortero de reparación de alta resistencia Sika grout 212 <ul style="list-style-type: none"> ✓ Sika grout 212 es una mezcla cementicia de alta resistencia con áridos especiales de granulometría controlada, aditivos de avanzada tecnología exentos de cloruros y componentes metálicos.

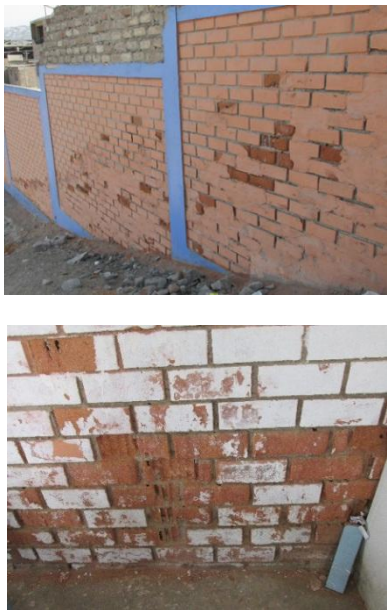
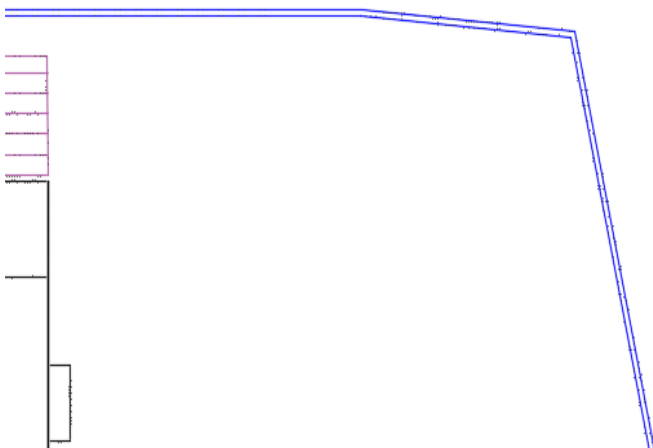
Ficha Técnica Nro. 10	
Tratamiento: Erosión de ladrillos en muros perimetrales, erosión química.	
Uso original: Colegio nacional.	
Daño:	Lugar:

Descripción: <ul style="list-style-type: none"> Erosión de ladrillos en muros perimetrales, erosión química. Origen: <ul style="list-style-type: none"> Ladrillos no adecuados para el tipo de climatización de la zona. Predicción: <ul style="list-style-type: none"> Factores intrínsecos del material, es decir su composición química Factores extrínsecos o ambientales naturales que son (viento, agua, sol, organismos vivos y contaminación de manera artificial). Procedimiento de solución: <ul style="list-style-type: none"> Retirar ladrillos dañados y reemplazarlos por ladrillos PIRAMIDE King Kong 18 huecos de arcilla que cuente con requisitos normados (propiedades físicas, propiedades mecánicas). Aplicar mortero relación 1:4 C:A para las juntas, usar cemento tipo V para altos contenidos de sulfatos. Una vez terminado de reparar el muro, debemos mantener limpio el muro para aplicar el aditivo. Aplicar Igol Sellamuro (es un revestimiento impermeabilizante en forma de pasta color blanco que tiene contenido de sólidos, está hecha a base de resinas sintéticas). <ul style="list-style-type: none"> ✓ Aplicar dos manos de Igol Sellamuro, la primera mano de manera circular. ✓ Dejar secar por 2 horas dependiendo de la temperatura del ambiente para luego darle la segunda capa con brocha. ✓ Después de 12 horas de secado se puede proceder a pintar.

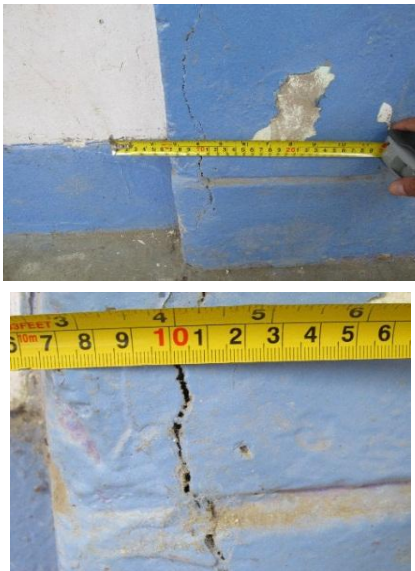
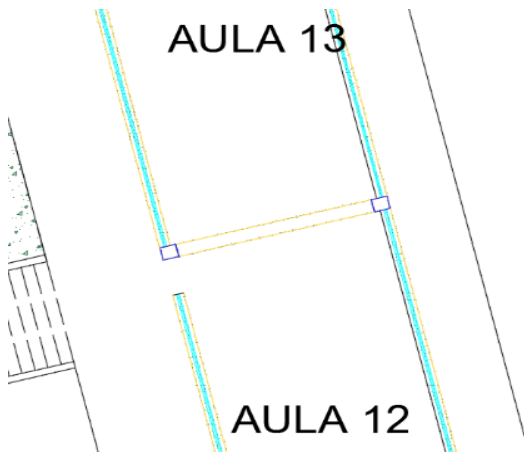
<p align="center">Ficha Técnica Nro. 12</p>	
<p>Tratamiento: Corrosión del acero y desprendimiento del concreto en columna.</p>	
<p>Uso original: Colegio nacional.</p>	
<p>Daño:</p>	<p>Lugar:</p>

<p>Descripción:</p> <ul style="list-style-type: none"> • Corrosión del acero y desprendimiento del concreto. 	
<p>Origen:</p> <ul style="list-style-type: none"> • Concreto de baja resistencia por ende permeable • Concreto con agregados alto contenido en sales cloruros y sulfatos • Al corroerse el acero aumenta el volumen hasta en un 10% y comienza a destruir el concreto desde adentro. • Muro en contacto con la humedad de lluvia, cimiento en contacto con alto contenido de sulfatos. 	
<p>Predicción:</p> <ul style="list-style-type: none"> • Destrucción del concreto desde adentro. • Aumento de eflorescencia en el muro. 	
<p>Procedimiento de solución:</p> <ul style="list-style-type: none"> • Liberar toda el área dañada (picado del concreto hasta encontrar partes macizas). • En este caso usaremos el decapado químico, usaremos REMOVEDOR DE ÓXIDO “Z” (Es un producto elaborado a base de tensoactivos y ácidos orgánicos eficaces contra la grasa y el óxido de las superficies metálicas). <ul style="list-style-type: none"> ✓ Es de consistencia líquida. ✓ Diluir REMOVEDOR DE ÓXIDO “Z” 1 volumen y 2 volúmenes de agua. ✓ Rociar el removedor de óxido durante 10 a 15 minutos y luego frotar con un paño húmedo con el mismo producto para que la superficie quede completamente limpia. ✓ Dejar secar totalmente. • Si el acero está demasiado dañado se tendrá que reemplazar por otro. • Se aplicará un epóxico “Z” PRIMER es un anticorrosivo que cura formando una película dura y lisa con una excelente resistencia a la corrosión debajo del recubrimiento, recomendado para la protección del acero estructural. <ul style="list-style-type: none"> ✓ Mezclar las partes A y B de “Z” PRIMER. ✓ Diluir con 25% en volumen con THINNER Z N° 15. ✓ Es recomendable aplicar dos capas de “Z” PRIMER para obtener un espesor recomendado de película seca. • Aplicar “Z” POX O UNIVERSAL (Es un adhesivo epóxico, se presenta en dos componentes. La resina (A) y el endurecedor (B), al mezclarse se torna de un color gris claro, se usa para reparaciones de estructuras, para pegar el concreto antiguo con el concreto nuevo).

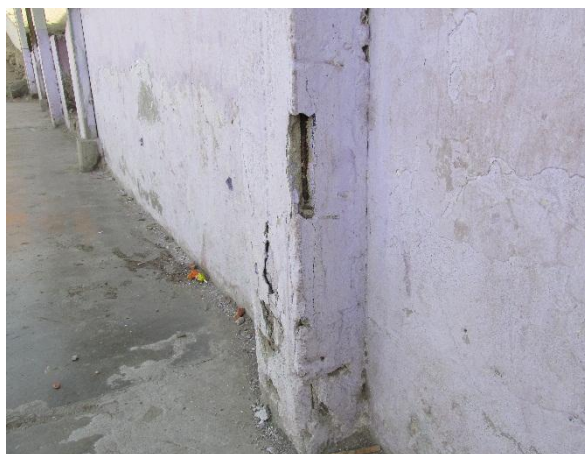
Figura 35: Corrosión y desprendimiento de concreto en columna *Fuente:* Elaboración propia

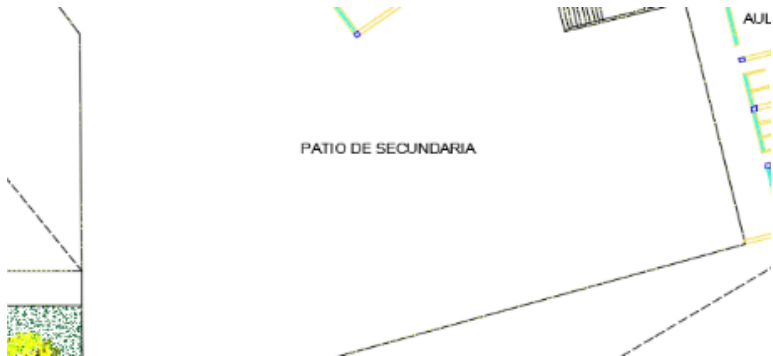
Ficha Técnica Nro. 13	
Tratamiento: Grietas en piso	
Uso original: Colegio nacional.	
Daño:	Lugar:

Descripción: <ul style="list-style-type: none"> • Grieta en piso. Origen: <ul style="list-style-type: none"> • Concreto no resistente a la abrasión • Suelo con no muy buena compactación. • El paso del tiempo. • Fenómenos meteorológicos. • Filtraciones de agua. • Tensiones y presiones cuando el material es sometido a cambios bruscos de temperaturas extremas. Predicción: <ul style="list-style-type: none"> • Desgaste mayor de piso. • Aumento de fisuras. Procedimiento de solución: <ul style="list-style-type: none"> • Limpiar el interior de las fisuras con un o raspar las áreas dañadas de las fisuras con un cepillo de alambre, sacar las partes flojas. • En este caso se deberá cortar en la grieta en “V” para poder ampliar el fondo con un cincel y una comba. • Limpiar las grietas de polvo, grasa, piedras sueltas y suciedades, usar aire comprimido. • Usar Sikadur – 52 (Es un sistema de dos componentes a base de resina epóxica modificada, exento de solventes y excelente fluidez, utilizable en grietas de concreto). <ul style="list-style-type: none"> ✓ Mezclar los contenidos, la resina y el endurecedor (Partes A y B) Y agitar por 3 minutos hasta que la mezcla sea homogénea. ✓ Se puede aplicar el inyectado por gravedad o presión en fisuras de movimiento. ✓ La inyección por gravedad debe ser directamente a la grieta con una pistola de aplicación <ul style="list-style-type: none"> ▪ Máximo ancho de las grietas a ser inyectadas: 5mm ▪ Máxima temperatura del sustrato: 30°C. ▪ Mínima temperatura del sustrato 5°C. ▪ Edad mínima del concreto de 3 a 6 semanas.

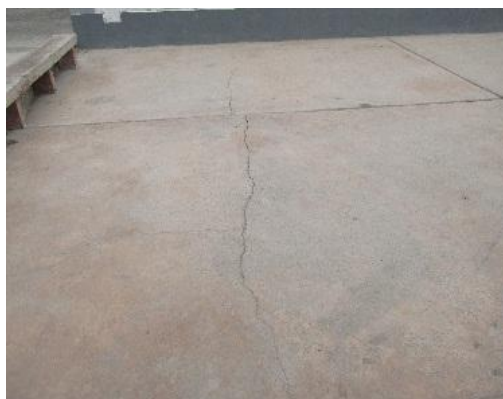
Figura 43: Fisura en patio. *Fuente:* Elaboración propia

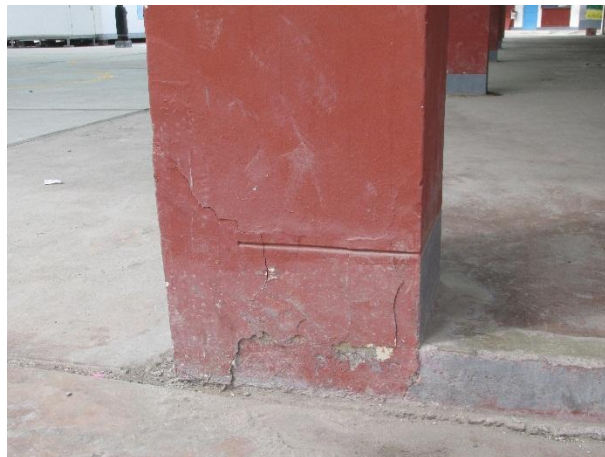
Figura 56: Corrosión del acero y desprendimiento del concreto. *Fuente:* Elaboración propia

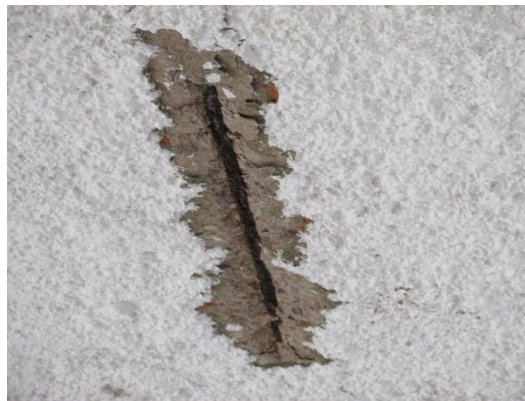
Figura 57. Corrosión del acero en vigueta. Fuente: Elaboración propia

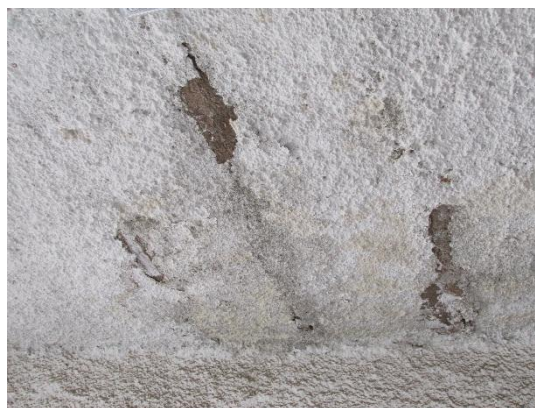
Figura 58. Corrosión del acero en vigueta. Fuente: Elaboración propia

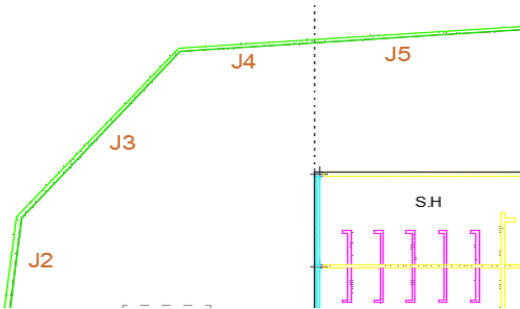
Ficha Técnica 18	
Tratamiento: Erosión de ladrillos en muros perimetrales.	
Uso original: Colegio nacional.	
Daño:	Lugar:

<p>Descripción:</p> <ul style="list-style-type: none"> Erosión de ladrillos en muros perimetrales, erosión química. <p>Origen:</p> <ul style="list-style-type: none"> Ladrillos no adecuados para el tipo de climatización de la zona. <p>Predicción:</p> <ul style="list-style-type: none"> Factores intrínsecos del material, es decir su composición química Factores extrínsecos o ambientales naturales que son (viento, agua, sol, organismos vivos y contaminación de manera artificial). <p>Procedimiento de solución:</p> <ul style="list-style-type: none"> Retirar ladrillos dañados y reemplazarlos por ladrillos PIRAMIDE King Kong 18 huecos de arcilla que cuente con requisitos normados (propiedades físicas, propiedades mecánicas). Aplicar mortero relación 1:4 C:A para las juntas, usar cemento tipo V para altos contenidos de sulfatos. Una vez terminado de reparar el muro, debemos mantener limpio el muro para aplicar el aditivo. Aplicar Igol Sellamuro (es un revestimiento impermeabilizante en forma de pasta color blanco que tiene contenido de sólidos, está hecha a base de resinas sintéticas). <ul style="list-style-type: none"> ✓ Aplicar dos manos de Igol Sellamuro, la primera mano de manera circular. ✓ Dejar secar por 2 horas dependiendo de la temperatura del ambiente para luego darle la segunda capa con brocha. ✓ Después de 12 horas de secado se puede proceder a pintar.

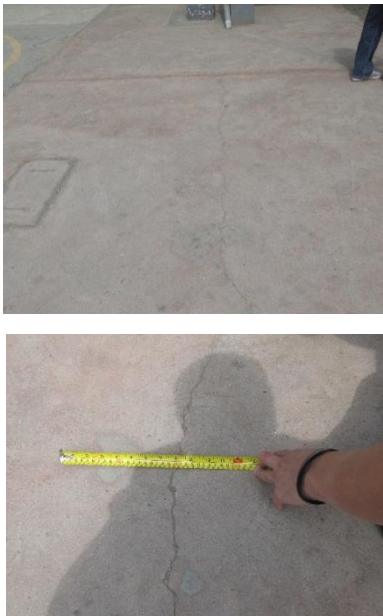
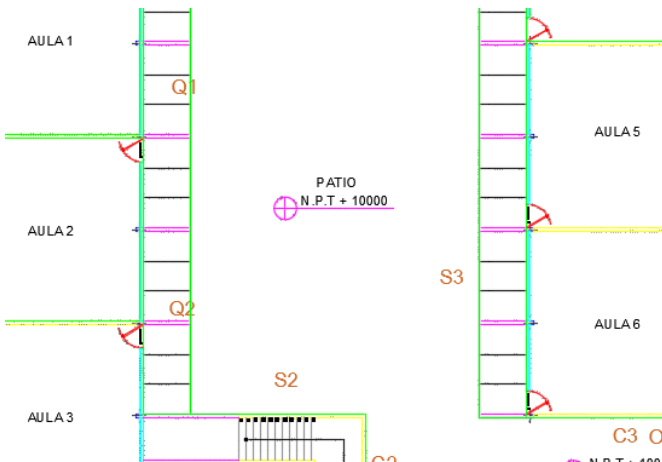
Ficha Técnica 19	
Tratamiento: Grietas en piso.	
Uso original: Colegio nacional.	
Daño:	Lugar:

Descripción: <ul style="list-style-type: none"> • Grieta en piso. 	
Origen: <ul style="list-style-type: none"> • Concreto no resistente a la abrasión • Suelo con no muy buena compactación. • El paso del tiempo. • Fenómenos meteorológicos. • Filtraciones de agua. • Tensiones y presiones cuando el material es sometido a cambios bruscos de temperaturas extremas. 	
Predicción: <ul style="list-style-type: none"> • Desgaste mayor de piso. • Aumento de fisuras. 	
Procedimiento de solución: <ul style="list-style-type: none"> • Limpiar el interior de las fisuras con un o raspar las áreas dañadas de las fisuras con un cepillo de alambre, sacar las partes flojas. • En este caso se deberá cortar en la grieta en “V” para poder ampliar el fondo de misma con un cincel y una comba. • Limpiar las grietas de polvo, grasa, piedras sueltas y suciedades, usar aire comprimido. • Usar Sikadur – 52 (Es un sistema de dos componentes a base de resina epóxica modificada, exento de solventes y excelente fluidez, utilizable en grietas de concreto). <ul style="list-style-type: none"> ✓ Mezclar los contenidos, la resina y el endurecedor (Partes A y B) Y agitar por 3 minutos hasta que la mezcla sea homogénea. ✓ Se puede aplicar el inyectado por gravedad o presión en fisuras de movimiento. ✓ La inyección por gravedad debe ser directamente a la grieta con una pistola de aplicación <ul style="list-style-type: none"> ▪ Máximo ancho de las grietas a ser inyectadas: 5mm ▪ Máxima temperatura del sustrato: 30°C. ▪ Mínima temperatura del sustrato 5°C. ▪ Edad mínima del concreto de 3 a 6 semanas.

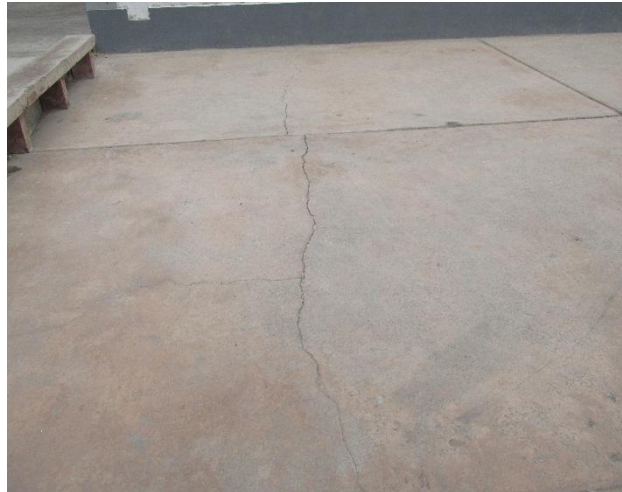
Figura 59. Grieta en piso. Fuente: Elaboración propia

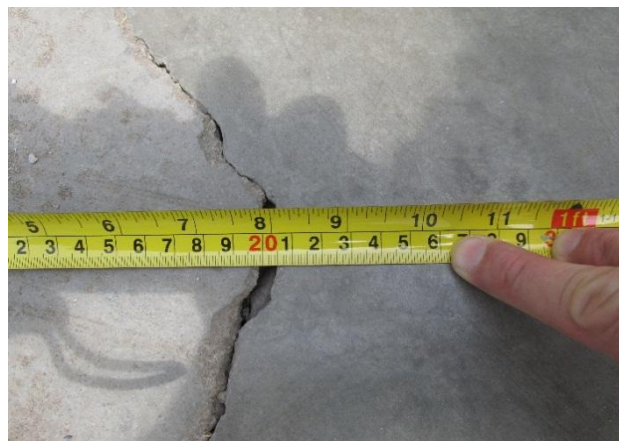
Figura 60. Grieta en piso. Fuente: Elaboración propia

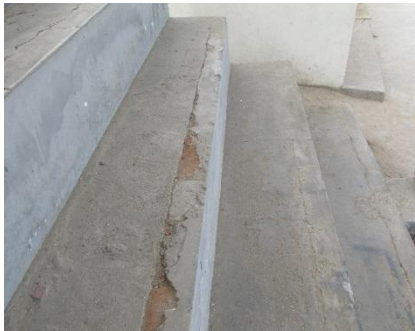
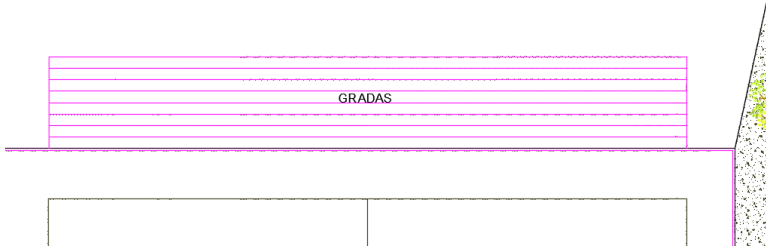
Ficha Técnica 20	
Obra: Tratamientos técnicos para el colegio nacional 7221 La Rinconada	
Uso original: Colegio nacional.	
Daño:	Lugar:

<p>Descripción:</p> <ul style="list-style-type: none"> Desprendimiento del piso de concreto $e=10cm$ y tarrajeo en gradas deportivas. <p>Origen:</p> <ul style="list-style-type: none"> Piso de concreto de baja resistencia por ende permeable. Piso de concreto con agregados alto en sales, cloruros y sulfatos. Gradas en contacto con la humedad de lluvia. <p>Predicción:</p> <ul style="list-style-type: none"> Desprendimiento total del piso de concreto de las gradas de concreto. Aparición de hongos y eflorescencia, mayor degradación del concreto base de gradas. <p>Procedimiento de solución:</p> <ul style="list-style-type: none"> Liberar toda el área dañada (picado del concreto hasta encontrar partes macizas). Limpiar bien las áreas a reparar el piso de concreto de $e=10cm$. Para el recubrimiento del concreto se usará primero un epóxico que unirá concreto nuevo con antiguo Sikadur32 esto evitara que se formen juntas frías. <ul style="list-style-type: none"> ✓ Sikadur32 es un producto bi componente de base de resinas epóxicas seleccionadas, libre de solventes que sirve para pegar concreto nuevo con el concreto viejo. Encofrar las veredas antes del vaciado. Usar concreto $f'c=175kg/cm^2$ que tendrá un acabado frotachado. <ul style="list-style-type: none"> ✓ Agregar al concreto SIKA 1 (Es un aditivo impermeabilizante a base de acuosa de materiales inorgánicos de forma coloidal que obstruye los poros y capilares del concreto o mortero mediante el gel incorporado) Pulir el piso

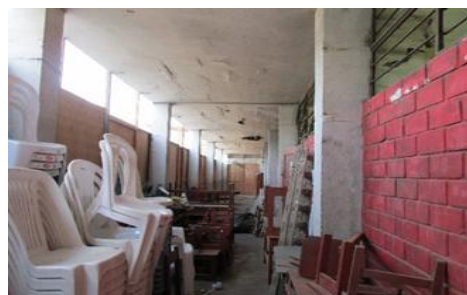
Figura 65. Corrosión y desprendimiento del concreto en techo. Fuente: Elaboración propia

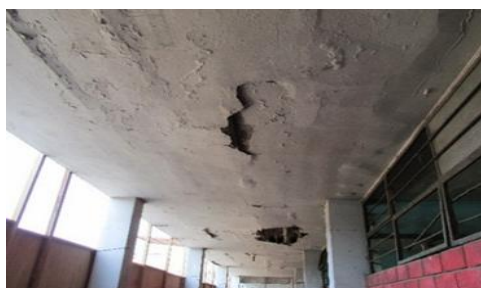
Figura 66. Corrosión y desprendimiento del concreto en techo. Fuente: Elaboración propia

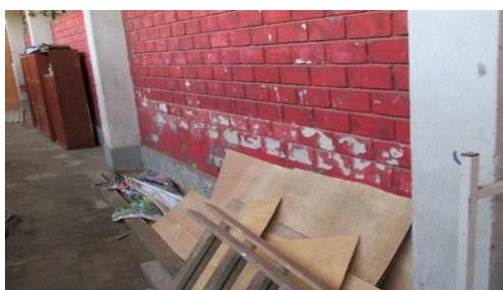
Figura 68. Eflorescencia en muros. Fuente: Elaboración propia

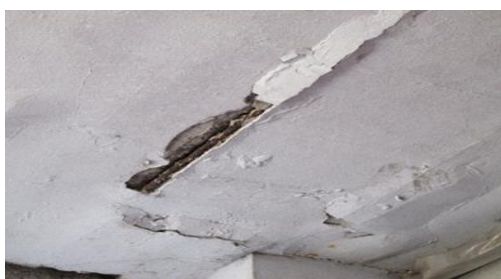
Figura 76. Corrosión en viguetas. Fuente: Elaboración propia

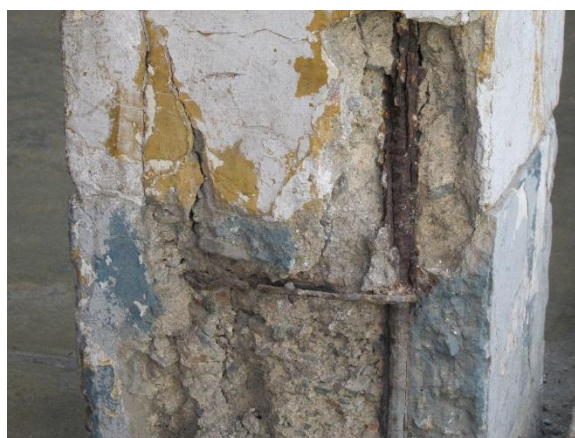
Figura 86.: Corrosión de acero y desprendimiento de concreto en columna. Fuente: Elaboración propia del autor
